長大連続トラス橋の耐震補強工事の施工～境水道大橋～

Seismic Retrofit Work for Long-span Continuous Truss Bridge: Sakaisuido Bridge

工事名 : 国道431号(境水道大橋)耐震補強工事(上部工)

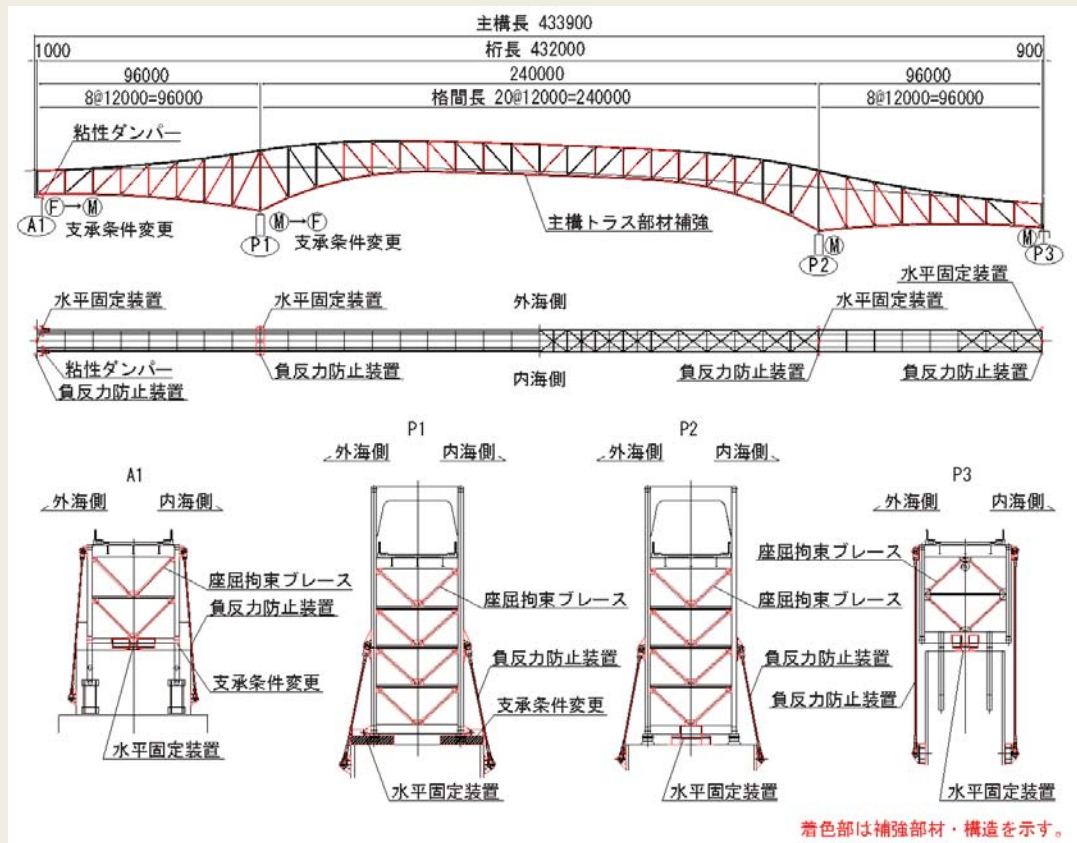
図2 耐震補強概要図

3.2.1 補強方針 耐震補強の方針としては道路橋示方書の基準を満足させることとし、長大トラス橋という特徴と社会的な重要度を考慮して要求する耐震性能と各部材の限界状態が決定された。トラス橋においては、上弦材、下弦材、斜材、垂直材といった主構トラス部材の降伏による座屈が構造の成立性に大きく影響を与えるため、主構トラス部材はレベル2地震によって応力が弾性範囲内に留まる限界状態が設定された。補強工法の選定の際には、部材の補強が広範囲に及び、補強に必要な断面が大きくなることが懸念されたため、地震エネルギーを吸収して減衰効果が図れる制震デバイスである座屈拘束ブレースや粘性ダンパーが採用され、補強設計の最適化が図られた。図2に補強の概要を示し、各部材の具体的な設計について以降に述べる。

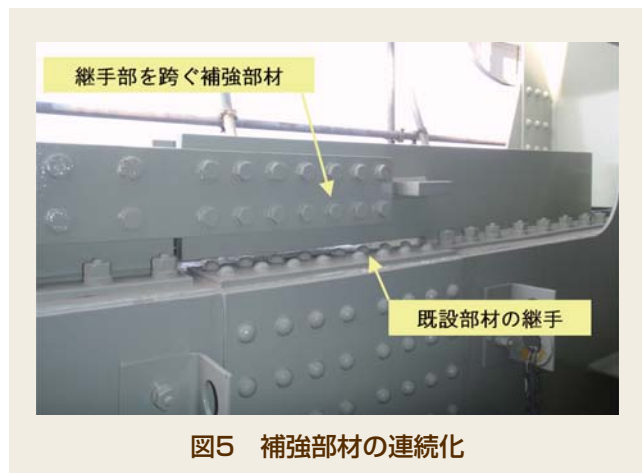
図5 補強部材の連続化

トラスの弦材には1格点間に1箇所、部材の継手があり、既設の添接板とリベットが存在する。L型鋼による当て板補強では、補強が不連続にならないよう、図5のように継手部を跨ぐような補強部材とし、構造の工夫を行った。

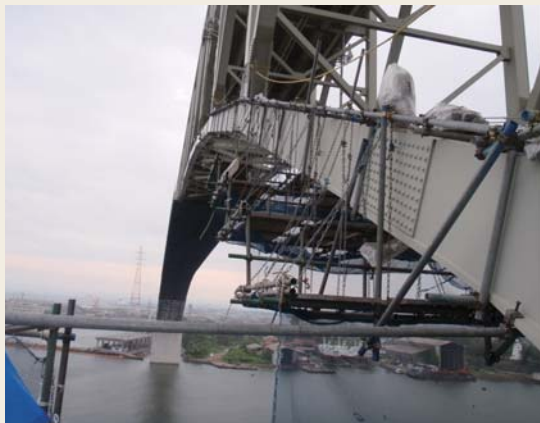
図8 下弦材吊足場組立状況

また、下弦材の上面にも補強材が設置されるため、大回しによる足場チェーンの設置は不可であった。このため、まず格点位置で弦材に固定した単管設備を下弦材の上面に設置して、その単管から足場用吊チェーンを配置して吊足場を構築した(図8)。その後、足場用吊金具を配置した補強材を下弦材ウェブにボルト接合にて取付け、吊チェーンをこの吊金具に盛替えた後、単管設備を解体して下弦材上面の補強材を設置する手順とした。足場組立時には、先行ネットを展張したネット内で作業を行い、船舶へ影響を与えず、足場組立作業を完了させた(図9)。

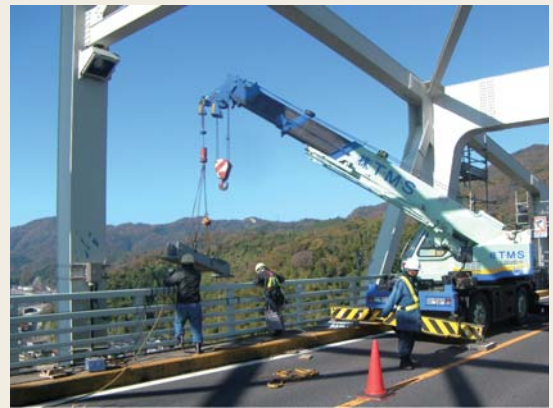
図10 補強部材取付け状況

主構トラス部材補強工は、設計照査により活荷重を低減した状態で補強材の取付けを行う必要があったため、補強材を取付ける主構側の車線を通行規制し、通行規制の下で既設部材への孔明け、補強材取付け及び高力ワンサイドボルト締付までを行った(図10)。P1橋脚やP2橋脚の支点付近の補強材は、L型鋼では断面が不足することから、図11のように部材断面の全幅に接合するビルトアップ構造となり、補強材を取付ける前に既設部材への孔明けを完了

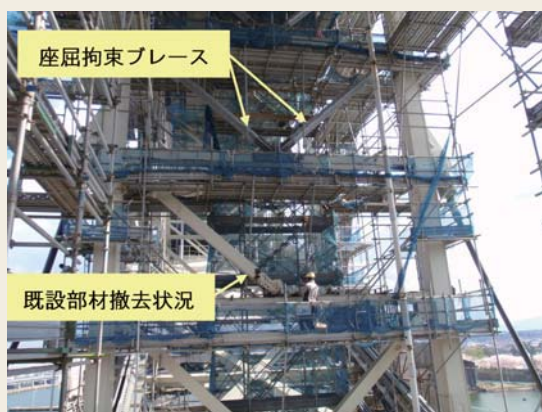
図12 座屈拘束ブレース設置状況

4.2.3 座屈拘束ブレース設置工 既設の対傾構をガス切断・撤去し、座屈拘束ブレースへの取替えを行うことから、一時的に対傾構が機能しない状態となる。このため、設計照査による検討結果を踏まえて、施工は各支点部を同時に行わずに1橋脚ごとに行うこととし、対傾構が配置される1パネルごとに既設対傾構の撤去、座屈拘束ブレースの取付けおよび高力ボルト締付けを行い、次のパネルへ進捗する施工手順とした(図12)。また、対傾構が機能していない状態を最小限とするため、作業員の配置、作業時間の延長により1日で1パネルの作業を完了させることとした。

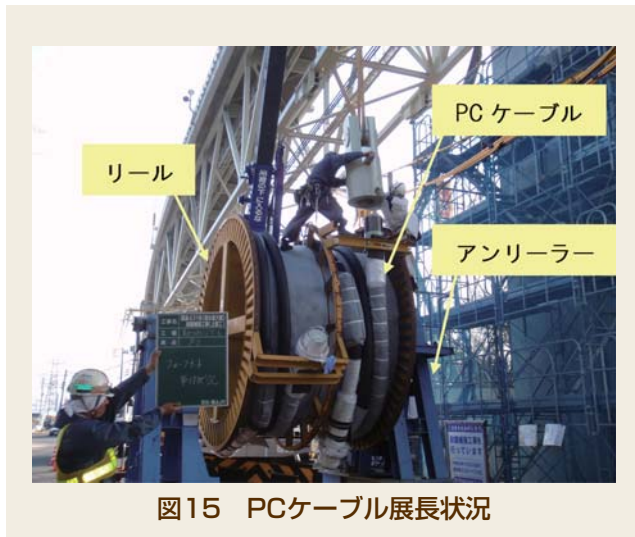
図15 PCケーブル展長状況

P3橋脚の施工は、図15に示すように搬入した部材をアンリーラーにセットし、PCケーブルを引き出しながら架設を行った。アンリーラーにセットすることでリールの回転を制御しながらケーブルを引き出せるため、ケーブル引き出し時の安全性も向上させることができた。なお、PCケーブルの架設は、50tラフタークレーンを橋面上に据付ける必要があったため、境水道大橋の夜間通行止め規制を伴う施工であった。架設当日は、昼間にP3橋脚付近にアンリーラーの組立、PCケーブルの鋼製リール搬入・アンリーラーへのセット、フォークナット・フォークボルトの取付けを行い、夜間にPCケーブルの引き出し、取付け、
