浮体式洋上風力発電設備のダイナミックケーブルに対する付着生物の調査結果と維持管理の取組

Investigation Results of Marine Growth on Dynamic Cable of Floating Offshore Wind Turbine and Demonstration of Maintenance Methods

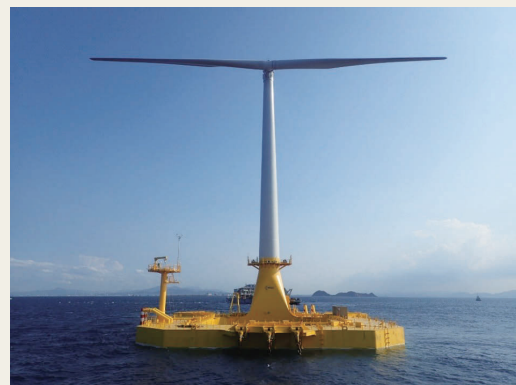
図1 バージ型浮体式洋上風力発電設備
(出典：NEDO)

国立研究開発法人新エネルギー・産業技術総合開発機構（NEDO）の委託業務として、次世代浮体式洋上風力発電システム実証研究（バージ型）に取り組んでいる（図1）。実証機を北九州市沖約15 kmの海域に設置し、2019年5月から実証運転している。浮体には電力ケーブルが接続されており、浮体から約250 m区間は浮体の波浪等による運動に追従できるよう、浮かせた状態になっている。この浮遊区間の電力ケーブルをダイナミックケーブルと呼んでいる。ダイナミックケーブルは重量と浮力のバランスで深さ方向の形状が維持されており、付着生物による重量変化の影響を受けやすいため、設計段階での付着生物量の想定や維持管理での形状の確認が重要となる¹⁾。

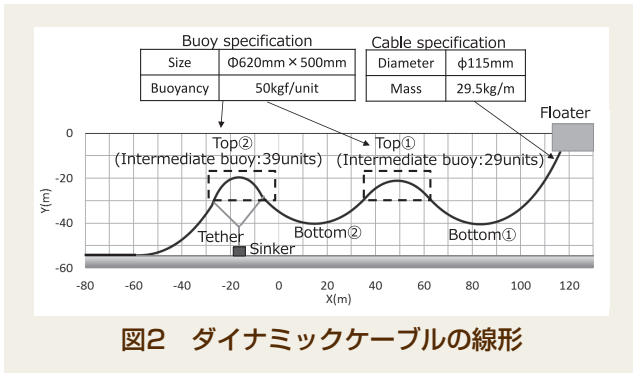
図2 ダイナミックケーブルの線形

い海域に設置されている。浮体の水平変位に対応できるようにダイナミックケーブルに凹凸部を2連設けており、凸部にブイを取り付けて浮力を持たせている(図2)。この際、船舶航行を考慮して凸部頂点の深度を20 mとした。また、浮体から2つ目の凸部(図2のTop②)にはY字形のテザーをシンカーに接続しており、ブイによる浮力とテザーの張力により、ダイナミックケーブルの浮上の防止、形状保持、付着生物による沈下対策を行っている。設計段階では、マリノフォーラム(MF) 21浮魚礁設計・施工技術基準³⁾の係留索に適用される付着生物水中重量4 kgf/m²をダイナミックケーブル全線に対して考慮し、沈下により凹部が着底しないことを確認していた。

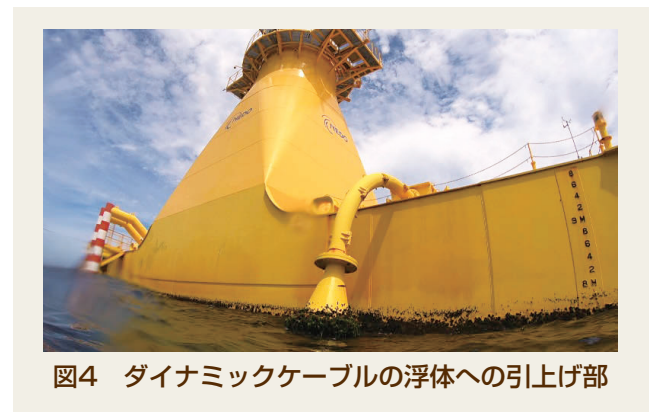
図4 ダイナミックケーブルの浮体への引上げ部

ダイナミックケーブルへの生物の付着状況を図4～10に示す。浮体付近の水深が浅い区間には多くの生物が付着している。水深が50 m以深まで沈下したBottom①②について、浅水区間に比べると量は少ないものの付着があることが確認された。ブイが取り付けられているTop①②は、沈下時は水深30～40 mに位置していた。Top②のブイには多くの生物が付着しているが、Top①の一部のブイには2018年9月の施工前に生物の付着を防止する防汚塗料を塗布しており、実証機設置から約2年が経過した今回の調査時点での付着生物の量は僅かであった。Top②の方がTop①と比べて生物付着量が多かったにも関わ

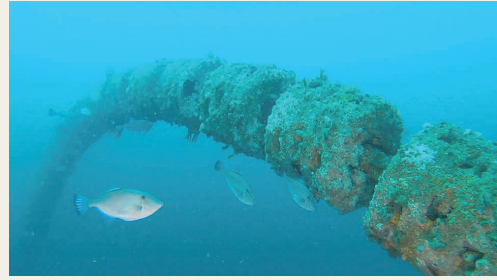
図10 Top② (水深32 m)

らず、Top②の沈み込み量が少なかったのは、Top②の方が多くのブイが取り付けられており、Y字のテザーとシンカーで浮上を防止する構造としていたためである。

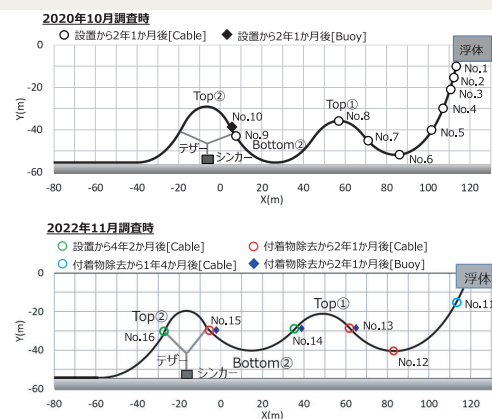
図11 付着生物調査位置

3.1 調査内容および調査方法 2020年10月のブイ追加工事の際と、2022年11月に付着生物量の調査を実施した。調査方法および調査内容を表1に、調査箇所を図11に示す。

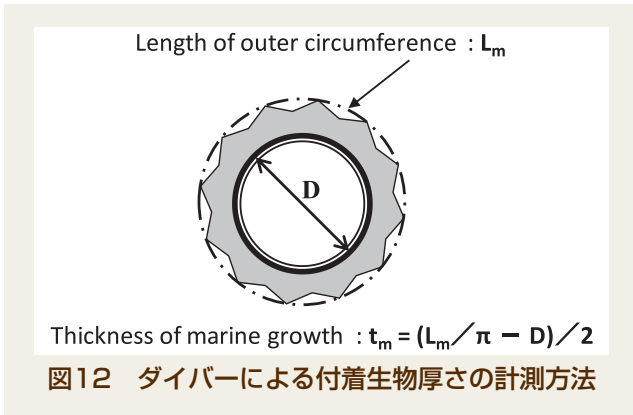
厚さは、ダイバーによる直接計測する方法(表1のc))と、ROVにより撮影した画像データから計測する方法(表1のd))で調査した。ダイバーによる直接計測では、ダイナミックケーブルおよびブイの外周長(L_m)を計測することで厚さ(t_m)を求めた(図12)。ROVによる画像計測例を図13に示す。

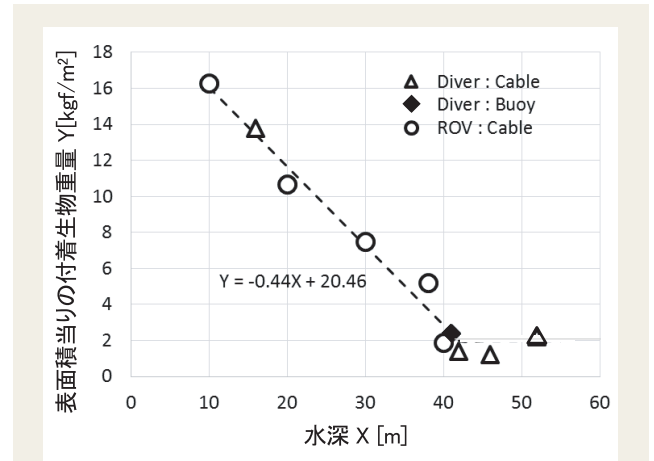
図14 水深と表面積当りの付着生物重量の関係

3.2 付着生物重量の調査結果 単位表面積当りの付着生物重量と水深の関係を図14に示す。図14の重量は全て設置から2年1か月が経過した2020年10月のデータである。

重量と水深に強い相関が確認でき、水深が増加するにつれて重量は直線的に減少していることがわかる。水深40 m以深でも2 kgf/m²程度の付着が見られる。

設計で考慮した4 kgf/m²は水深約37 mでの重量に該当する。これを全線に対して適用し、付着生物重量を過小評価したことが、ダイナミックケーブル沈下の原因であったといえる。本調査結果より、2020年10月時点でダイナミックケーブルに付着していた生物の推定総重量は664 kgf²⁾であり、追加したブイの浮力合計(670 kgf)と同等である。ダイナミックケーブル沈下原因の詳細や数値解析によるダイナミックケーブル沈下状態のトレース等の詳細分析は参考文献²⁾を参照されたい。

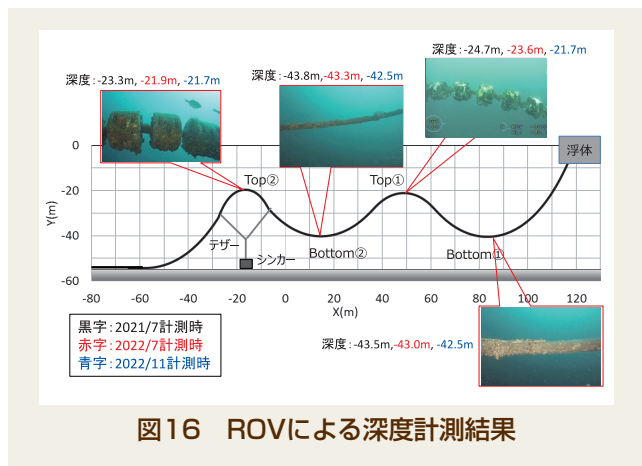
図16 ROVによる深度計測結果

ROVによる深度計測は2021年7月、2022年7月と11月に実施した。計測結果を図16に示す。いずれの調査時においても、2つのTop、Bottomの深度を計測することでダイナミックケーブル全体の線形を把握した。加えて、ROVの画像によりダイナミックケーブルへの生物の付着状況や損傷等の問題が生じていないことも確認した。

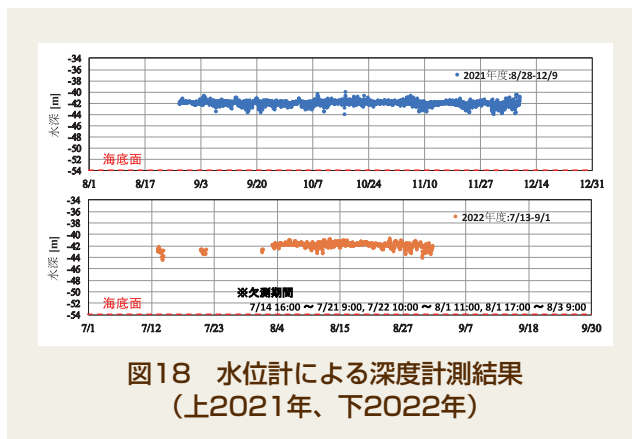
図18 水位計による深度計測結果 (上2021年、下2022年)

ダイナミックケーブルの深度を遠隔でモニタリングする方法として、試験的に水位計をダイナミックケーブルのBottom①にダイバー作業により取付け、深度を1時間刻みで計測した(図17)。計測したデータは有線で浮体内PCまで引込み、陸上で遠隔から確認できるようにした。2021年8月28日～2021年12月9日、2022年7月13日～2022年9月1日の計測結果を図18に示す。

モニタリングの結果、ダイナミックケーブルは水深42 mを平均にして、±2 mの範囲で推移しており、大きな沈下と着底がないことを確認した。また、ROVによる深度計測結果と概ね一致していることから、本手法により妥当な計測結果が得られていると考えられる。
